# Plano de Gestão Integrada da Orla de Olinda

**PREFEITURA MUNICIPAL DE OLINDA**

**SECRETARIA DE MEIO AMBIENTE  
SECRETARIA PLANEJAMENTO E CONTROLE URBANO**

Olinda, Julho de 2015

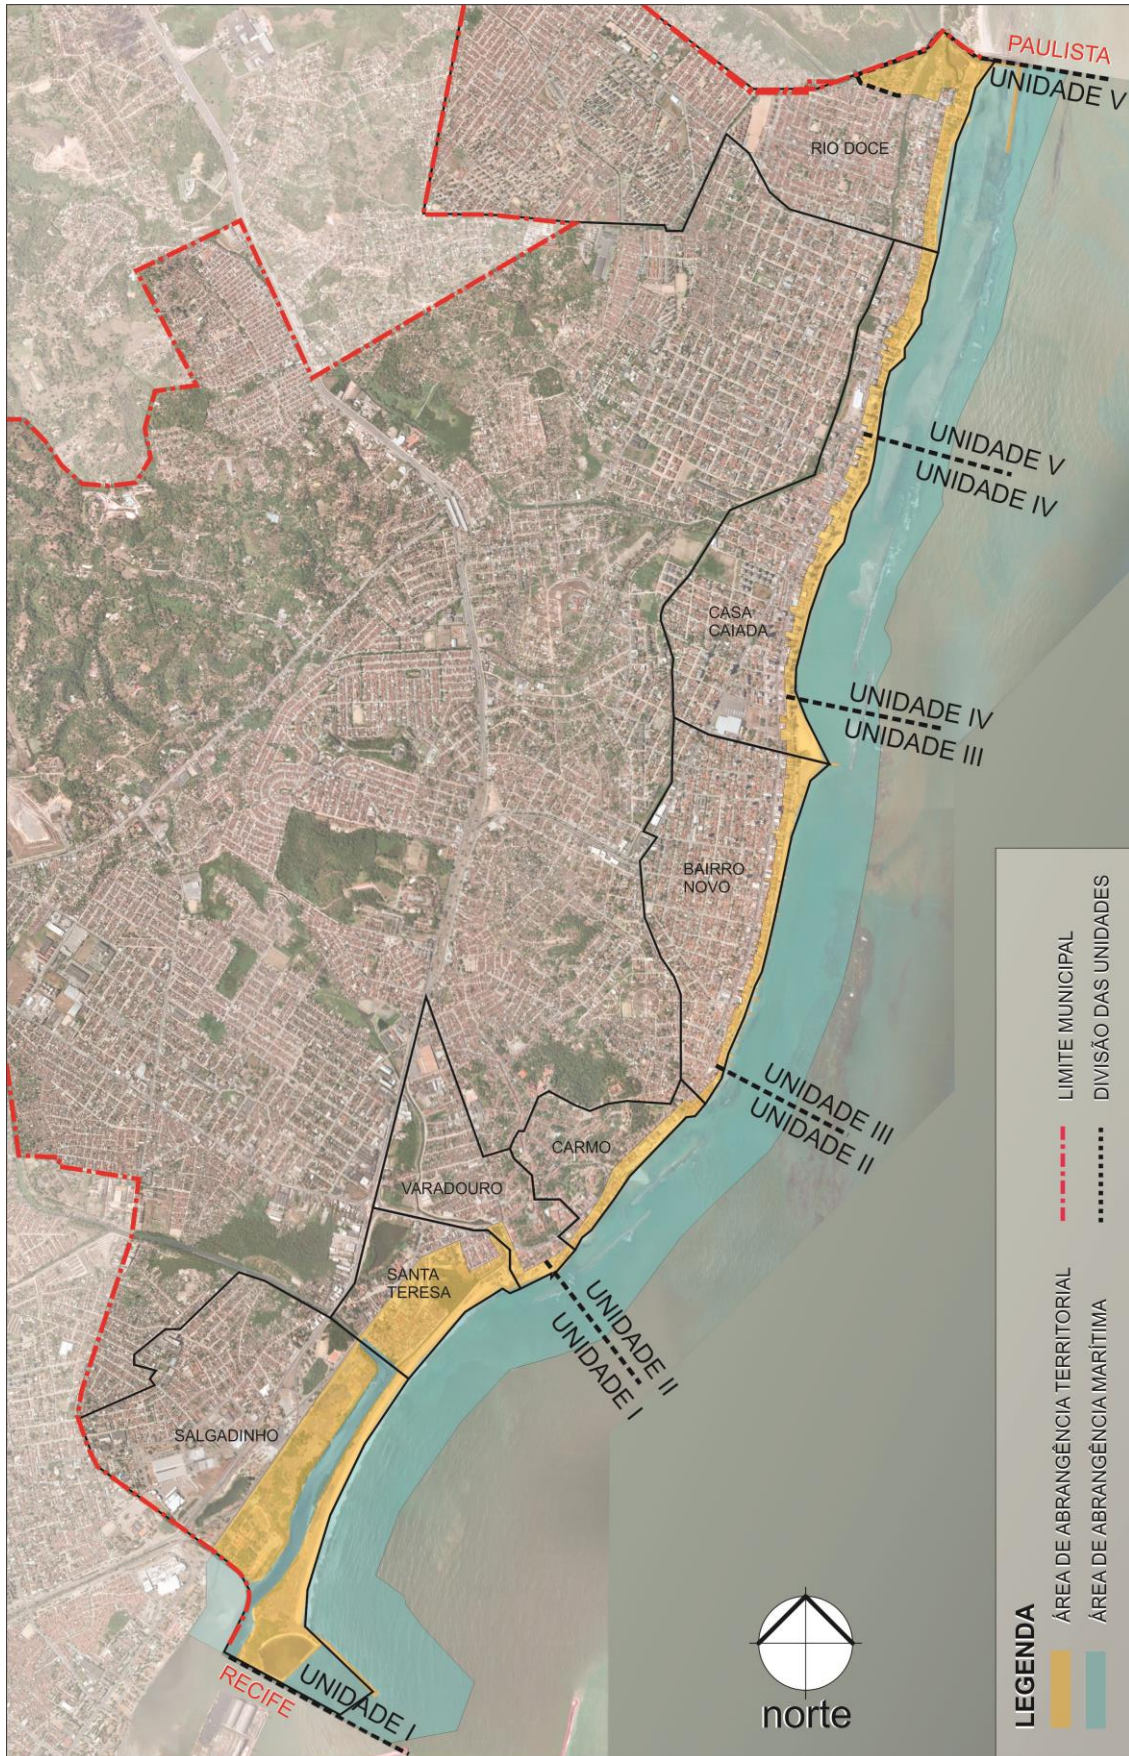
Figura 2. Divisão de unidades e território de atuação do Projeto Orla de Olinda. Fonte: Diretoria de Planejamento Urbano – DPU, Janeiro/2015.

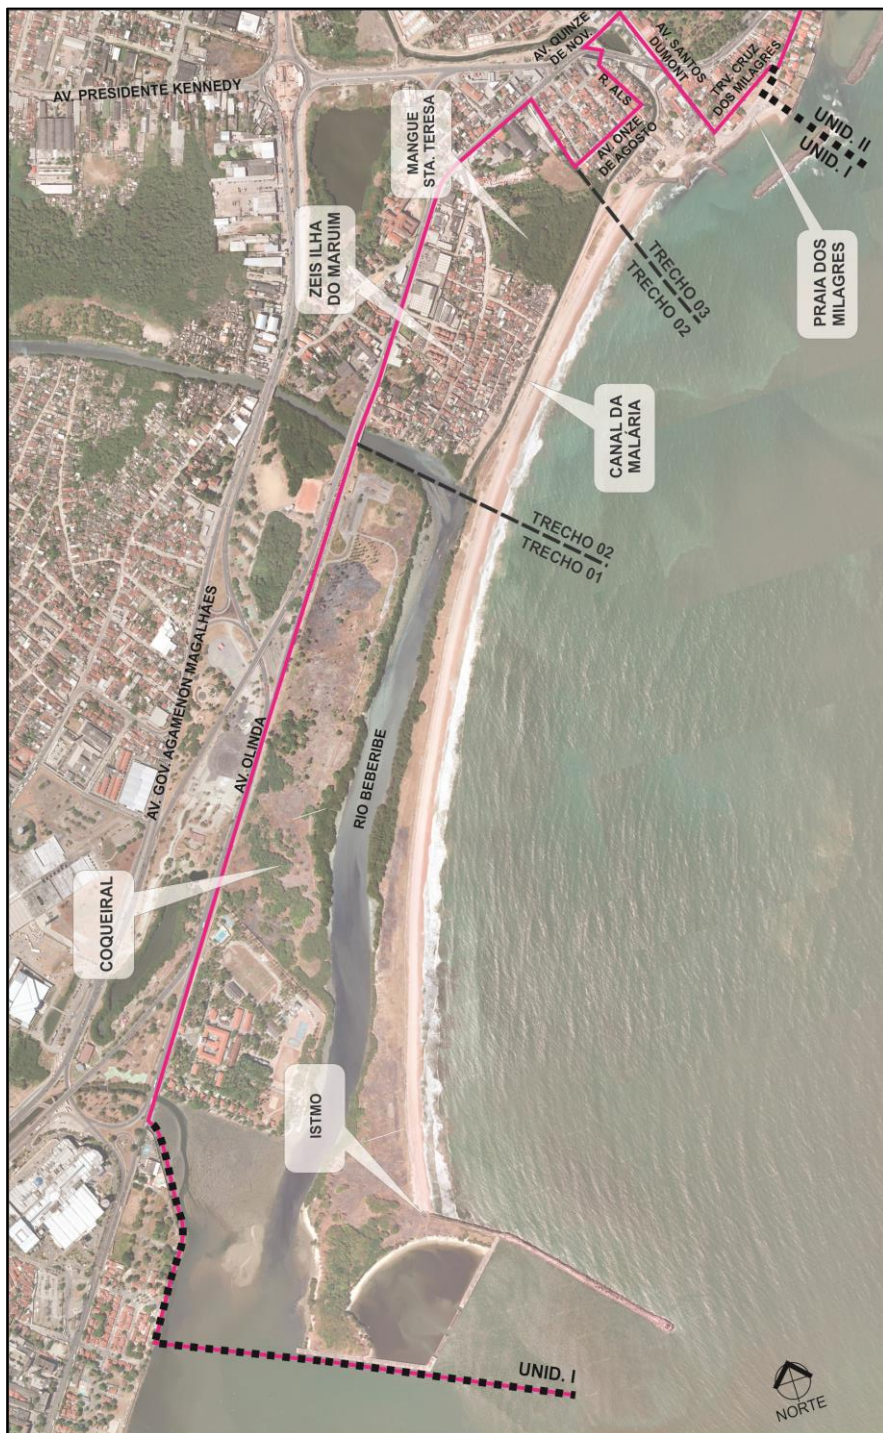
Figura 3. Unidade I, dividida em 03 trechos. Fonte: Diretoria de Planejamento Urbano – DPU, Janeiro/2015.

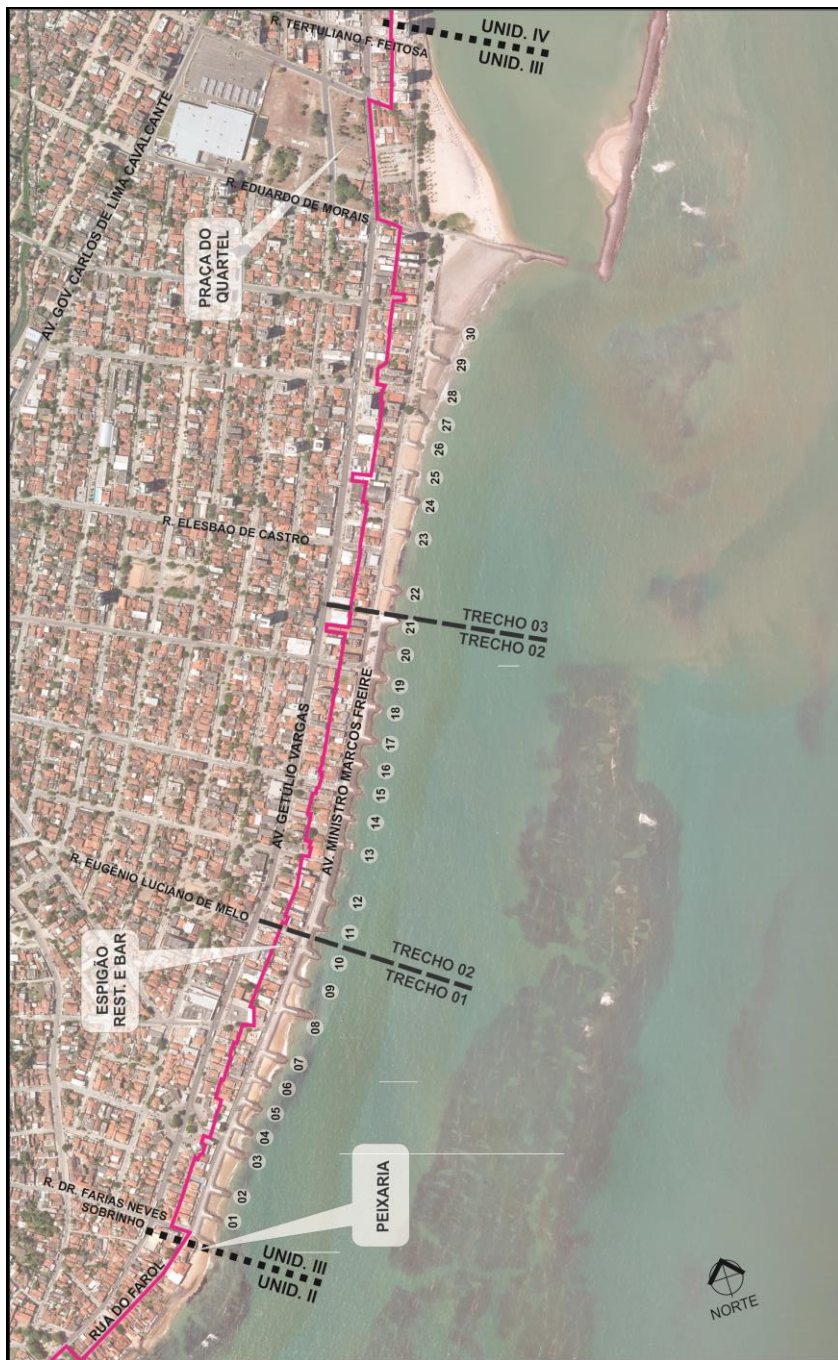
Figura 5. Unidade III, dividida em 03 trechos. Fonte: Diretoria de Planejamento Urbano – DPU, Janeiro/2015.

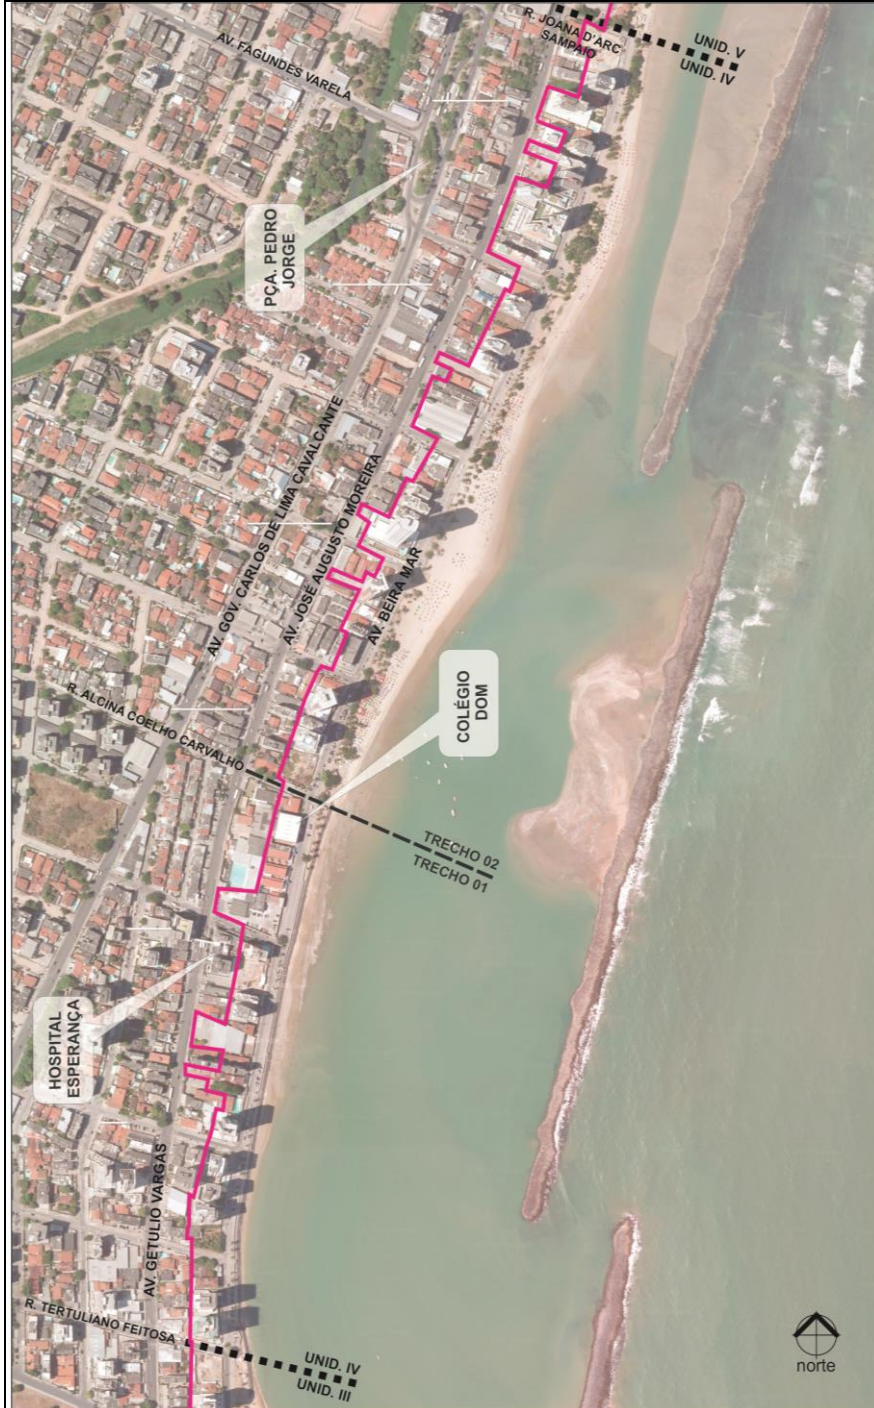
Figura 6. Unidade IV, dividida em 02 trechos. Fonte: Diretoria de Planejamento Urbano – DPU, Janeiro/2015.

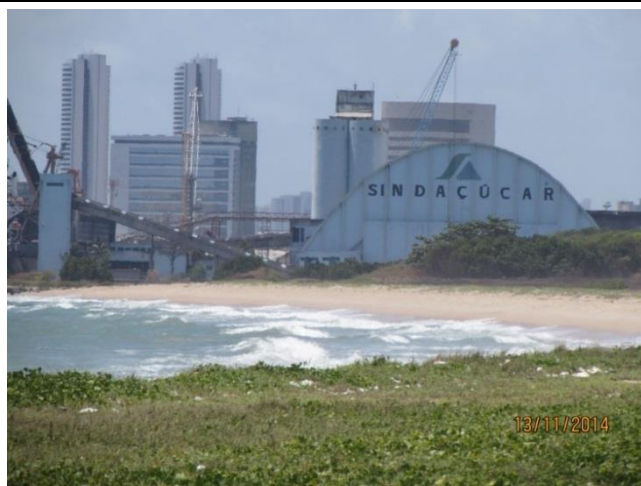
O Trecho é composto por uma diversidade de ambientes incluindo uma vegetação de restinga, dunas e manguezal nas margens do rio Beberibe. Apresenta uma extensa faixa de areia, protegida no alto da praia por um paredão de pedras escalonadas. Nesse Trecho a praia denominada de Del Chifre possui mar aberto. A sul estão localizadas as ruínas do Forte do Buraco onde se contempla da cidade do Recife.

Figura 8. Atributo natural/paisagístico – Unidade 1 – Trecho 1.

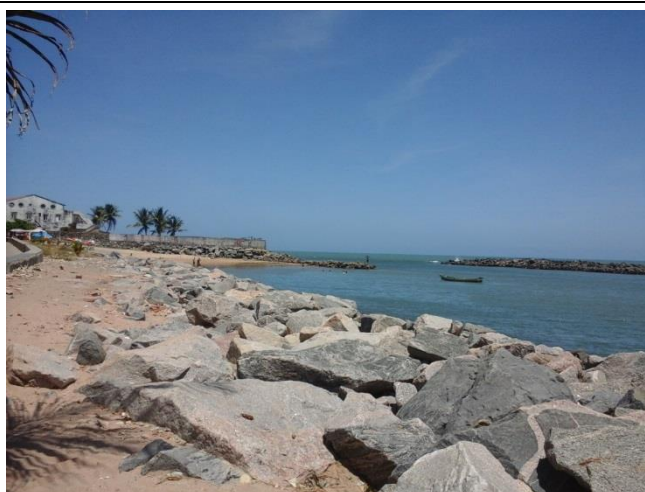
O Trecho é composto por mar aberto e no alto da praia por rochas utilizadas para formação de um enrocamento de proteção e areia, formando uma faixa de praia de largura regular. Além do enrocamento também há quebra-mar que protege aproximadamente metade do Trecho, que possui vista para a área portuária do Recife e Sítio Histórico de Olinda.

Figura 12. Atributo natural/paisagístico – Unidade 1 – Trecho 3.

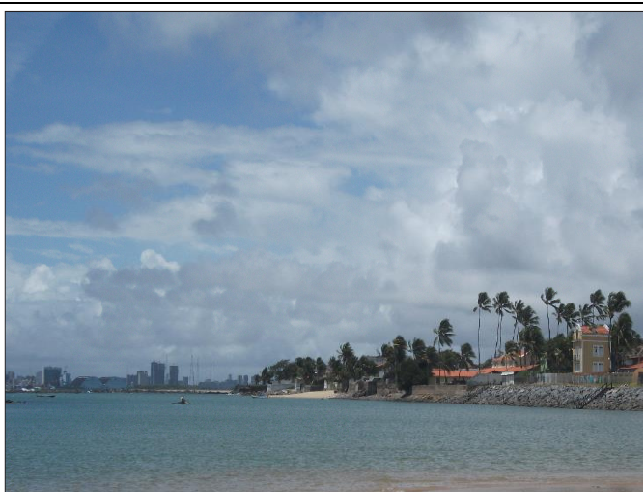
O Trecho tem uma pequena faixa de areia, conhecida como “Praia do L”. Existe um enrocamento de proteção para as casas localizadas à beira mar, além de quebra-mar para maior proteção da costa em relação às ondas. A sul desse Trecho, se tem uma visão contemplativa da cidade do Recife.

Figura 14. Atributo natural/paisagístico – Unidade 2 – Trecho 1.

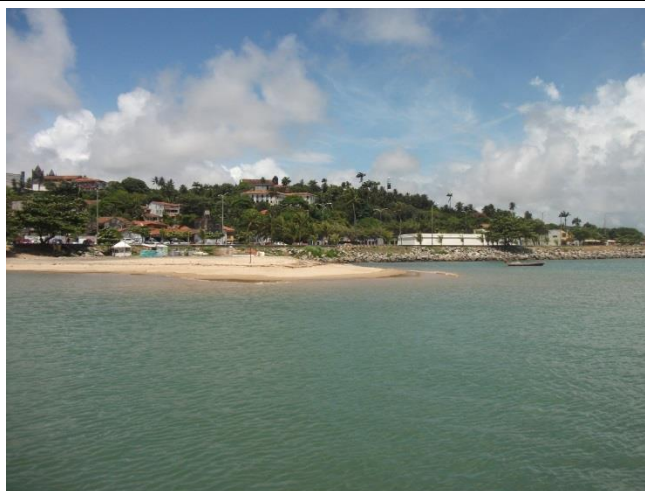
Trecho com pequena faixa de areia protegida por quebra-mares. Essa área fica localizada atrás do Cine Olinda e Correios. O potencial paisagístico é enorme, sendo possível observar, a partir desse Trecho, o sítio histórico de Olinda (a Oeste), e a cidade do Recife (a Sul).

Figura 16. Atributo natural/paisagístico – Unidade 2 – Trecho 2.

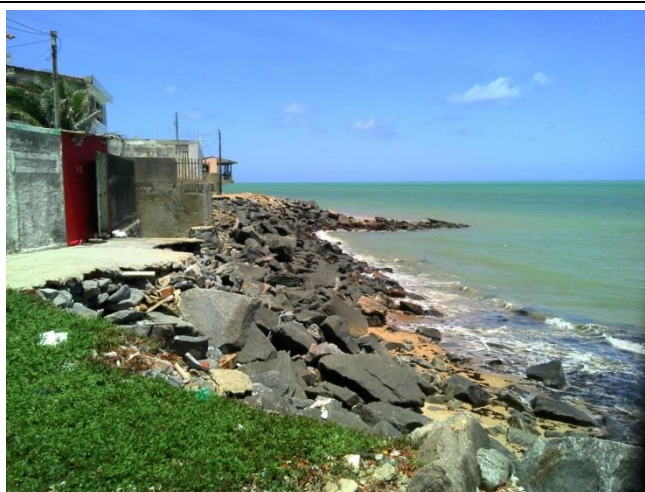
Nesse Trecho, ocorre uma predominância de habitações com a finalidade de moradia. O enrocamento de proteção encontra-se bastante degradado. Observa-se a presença de banhistas na faixa de areia desse Trecho. É possível identificar a presença de pescadores no local.

Figura 19. Atributo socioeconômico – Unidade 2 – Trecho 3.

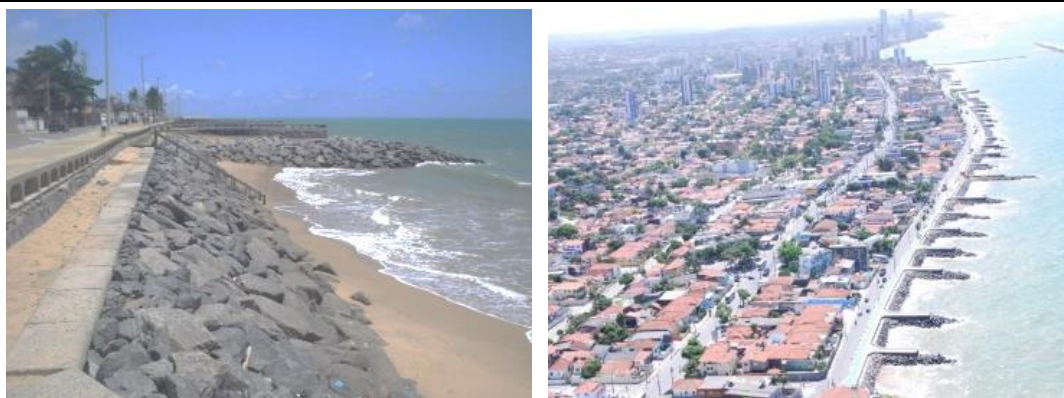
O Trecho é composto por espigões com proteção de pedras no alto da praia. Apresenta faixa estreita de areia e algumas escadas de acesso. A área do calçadão não é arborizada. A ciclovia tem início nesse Trecho.

Figura 20. Atributo natural/paisagístico – Unidade 3 – Trecho 1.

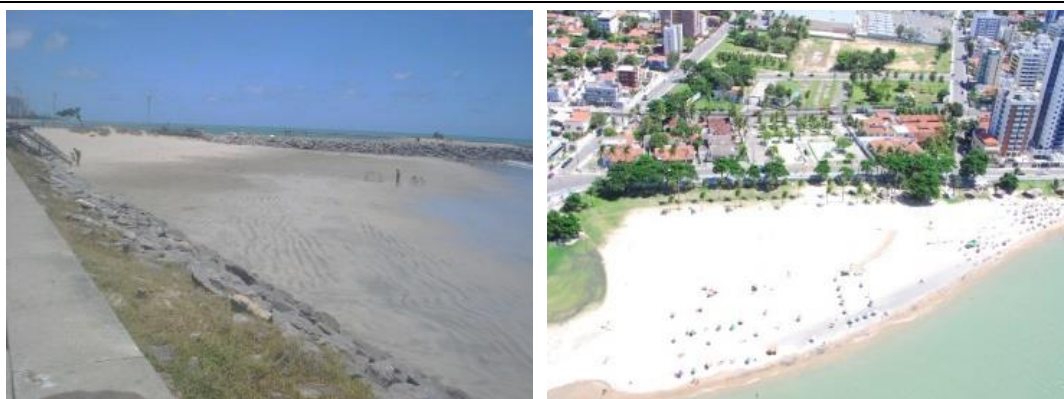
Parte do Trecho é composto por espigões com proteção de pedras no alto da praia, sendo o último prolongado, delimitando a parte da orla que é protegida por quebra-mares. A praia apresenta estreita faixa de areia em frente aos espigões e na área protegida pelo quebra-mar. A faixa de areia se alarga em frente ao antigo Quartel do Exército (praça do quartel). Junto ao quebra-mar existe um assoreamento, caracterizando uma pequena ilha, denominado de “prainha” pelos usuários. Nesse Trecho há escadas e uma rampa de acesso. Área do calçadão arborizada, com aparelhos de ginástica, parque infantil, quiosques e bicicletário. Trecho com ciclovia.

Figura 24. Atributo natural/paisagístico – Unidade 3 – Trecho 3.

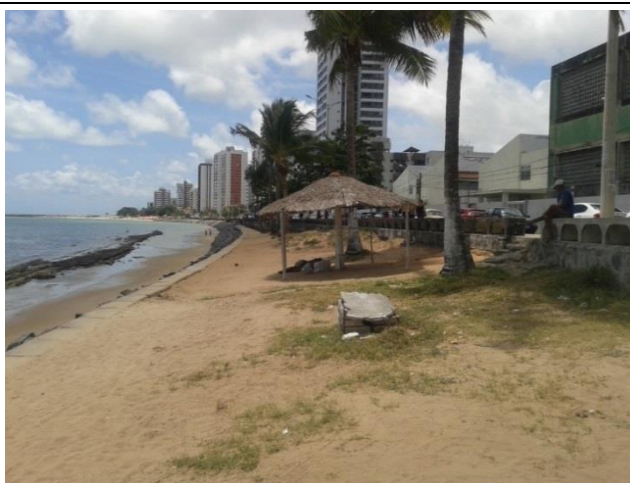
O Trecho é composto, em sua maioria, por um enrocamento de pedras no alto da praia para proteção ao calçadão e por quebra-mar para diminuir o impacto das ondas. Possui apenas uma estreita faixa de areia. O acesso à praia é feito por meio de escadarias. Trecho com vários edifícios na orla.

Figura 26. Atributo natural/paisagístico – Unidade 4 – Trecho 1.

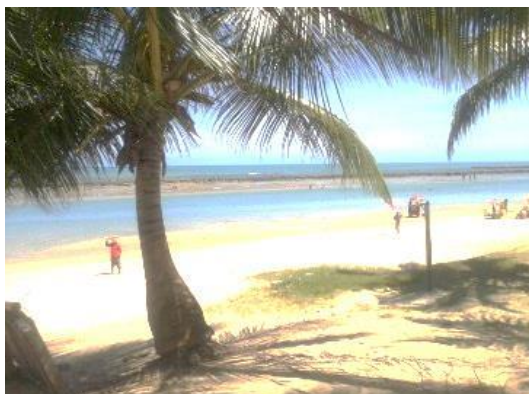
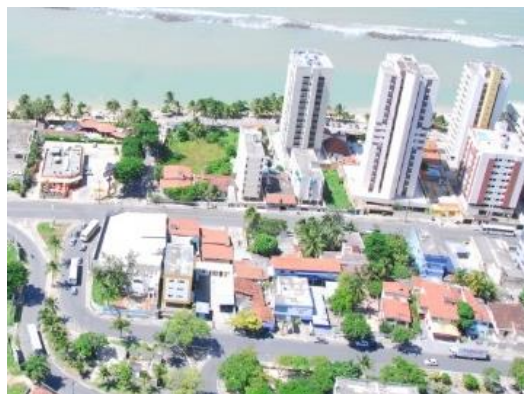
O Trecho é protegido por quebra-mar, apresenta praia com ampla faixa de areia. Trecho com presença de edifícios com o maior gabarito da orla.

Figura 28. Atributo natural/paisagístico – Unidade 4 – Trecho 2.

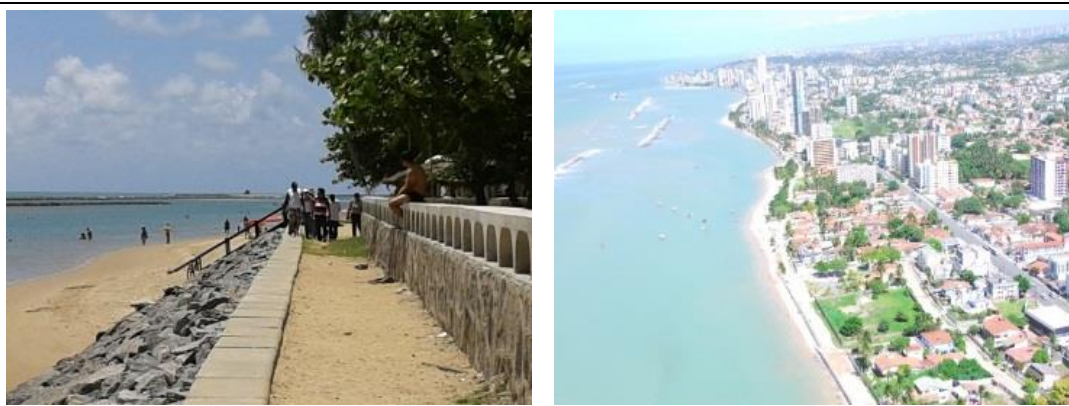
O Trecho é composto, em sua maioria, por um enrocamento de pedras no alto da praia e quebra-mar para proteger do impacto das ondas. Possui pequena faixa de areia. Apresenta área restrita com vegetação rasteira e arbórea.

Figura 30. Atributo natural/paisagístico – Unidade 5 – Trecho 1.

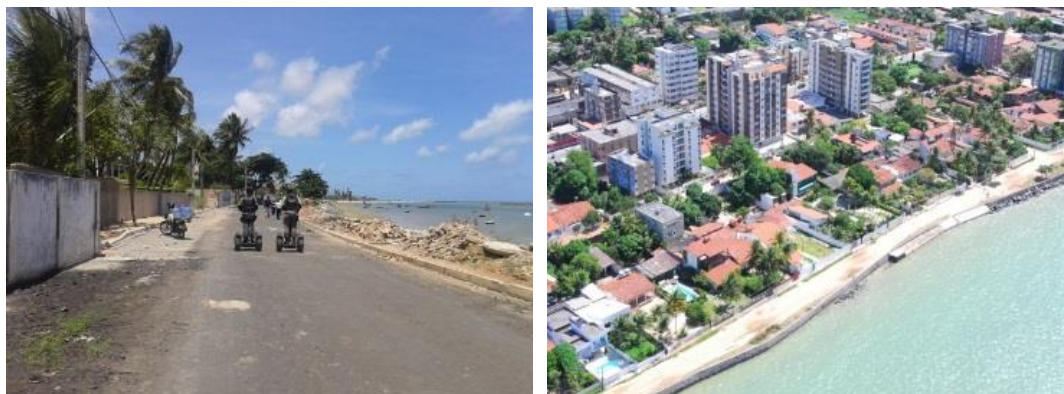
Presença de enrocamento de pedras no alto da praia e por quebra-mar para diminuir o impacto das ondas. Praia com razoável faixa de areia. No mar, existência de recifes de arenito e piscinas naturais.

Figura 32. Atributo natural/paisagístico – Unidade 5 – Trecho 2.

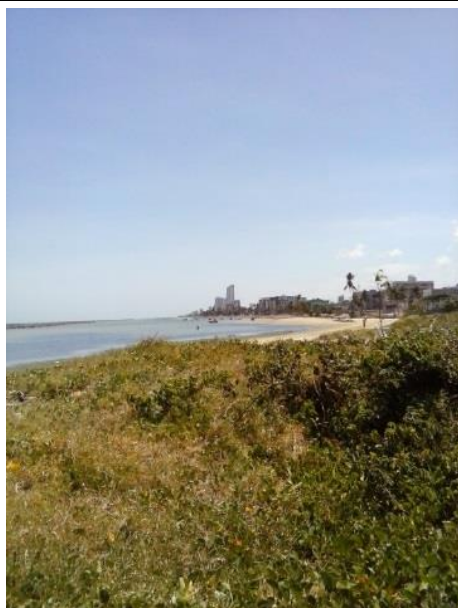
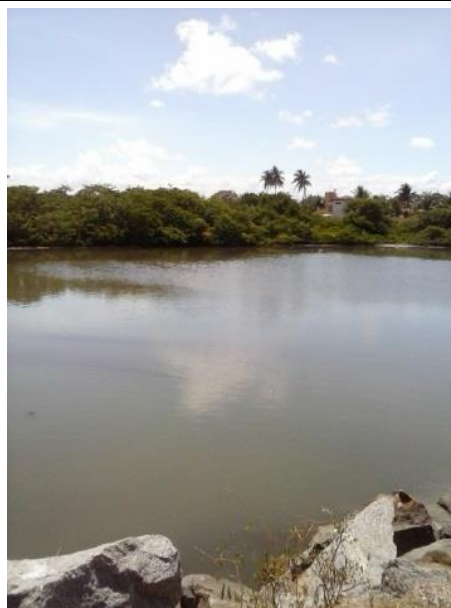
Trecho de estuário onde localiza-se a foz do Rio Paratibe. Nota-se a presença de um espigão que se prolonga delineando a saída do rio para o mar (guia de corrente) e de um quebra-mar para diminuir o impacto das ondas. Possui faixa de areia com segmentos recobertos por vegetação rasteira e alguns coqueiros. Na parte mais interna do estuário, identifica-se a presença de mangue. Trecho com beleza cênica destacada.

Figura 34. Atributo natural/paisagístico – Unidade 5 – Trecho 3.

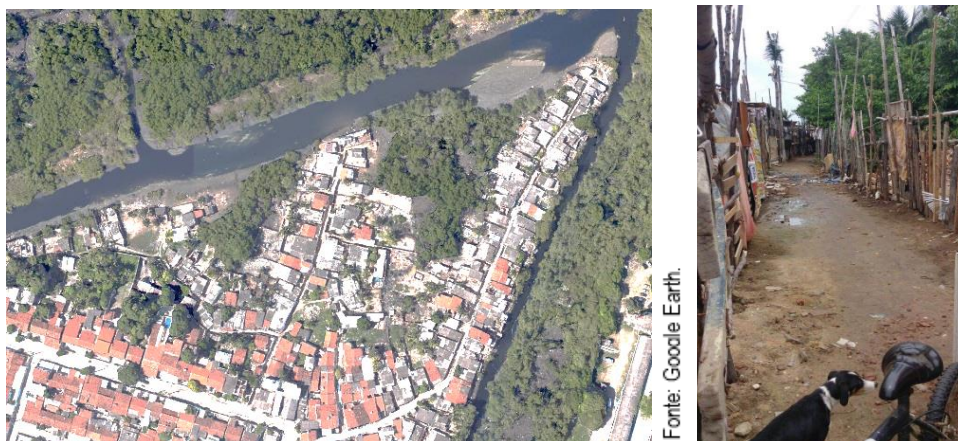
Área de estuário, com alguma vegetação de manguezal situada entre os cursos d'água (Canal das Tintas e Canal Bultrins-Fragoso) que configura APP. Encontra-se fragmentada por ocupações de baixa renda.

Figura 36. Atributo natural/paisagístico – Unidade 5 – Trecho 4.

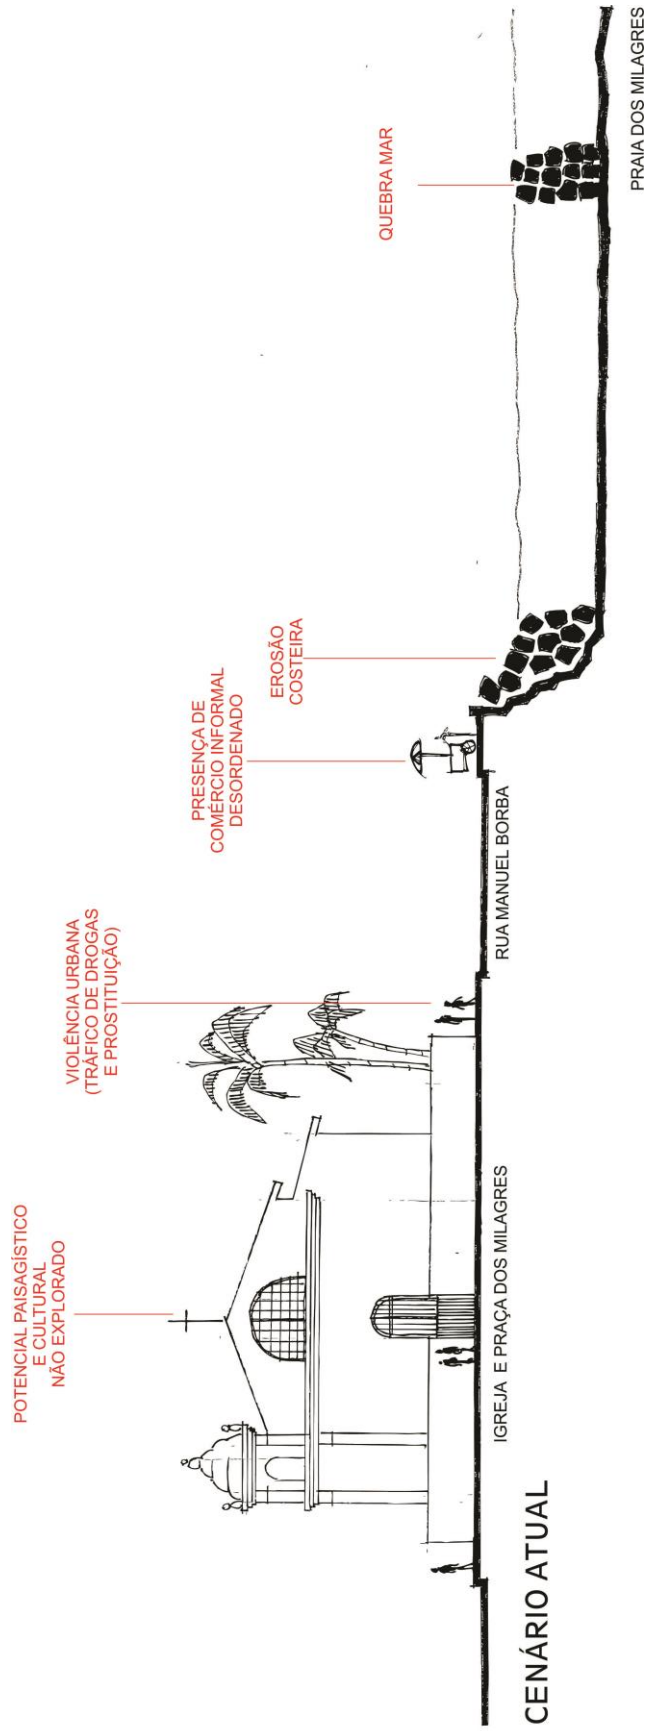
Trecho de praia é coberto por rochas na formação de um enrocamento aderente em trecho que sofre pela erosão costeira, possui também um quebra mar. Contém dois tipos de paisagem: na porção sul, moradias populares irregulares com infraestrutura precária caracterizada pela falta de regularização fundiária e saneamento básico, e, na sua porção norte, o mar com uma estreita faixa de areia. O trecho é carente de banheiros públicos e iluminação adequada. Possui alto potencial paisagístico-cultural (Igreja dos Milagres e Praça dos Milagres) que poderia ser explorado turisticamente. Comércio informal desordenado (ambulantes e barracas). A ocorrência de tráfico de drogas e exploração sexual no trecho conhecido como “infeminho” é frequente. Indícios de erosão em alguns pontos neste trecho.
