As placas da pista de Cooper do calçadão na Orla de Olinda estão sendo trocadas, na altura dos hotéis Costeiro e 5 Sóis, em Bairro Novo.

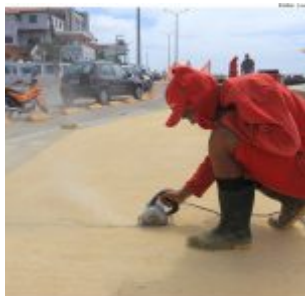
Não havia sido colocado pela construtora responsável, o isolamento e a junta de dilatação, por isso o piso estava rachando e sofrendo erosão. Foto: Luiz Fabiano/Pref.Olinda

Seguindo a sua obrigação de fiscalizar as obras, foi detectado pela Prefeitura do Município que não havia sido colocado pela construtora responsável, o isolamento e a junta de dilatação, por isso o piso estava rachando e sofrendo erosão.

Como a falha partiu da construtora responsável, ela está procedendo com toda a troca sem custo algum para a Prefeitura de Olinda.
